八潮市中央一丁目交差点
道路陥没救助事案に関する検討委員会
最終報告書

令和8年3月

八潮市中央一丁目交差点道路陥没救助事案に関する検討委員会

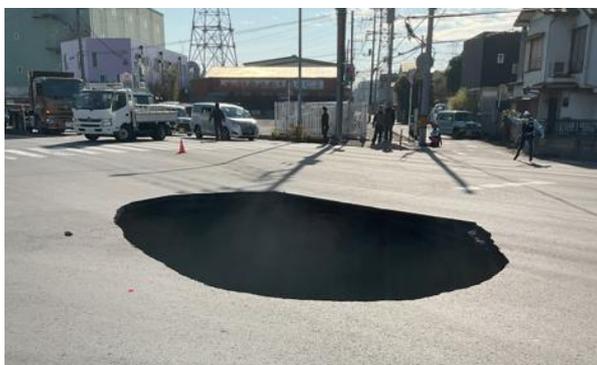
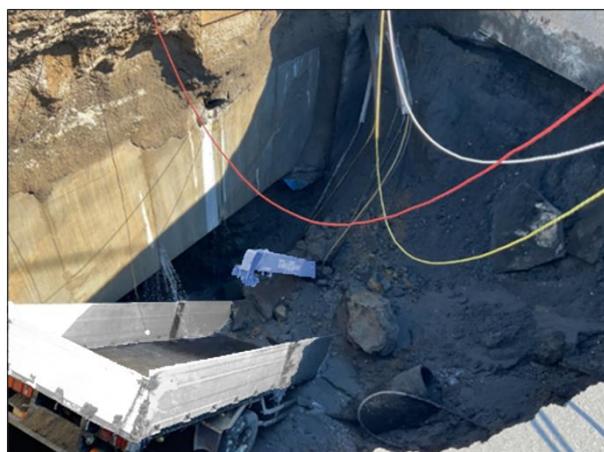
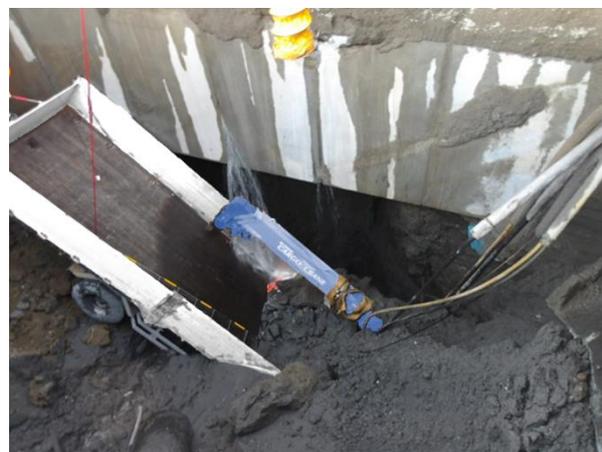
現場の状況

G Lからの状況評価を実施、陥没穴の大きさは直径約10 m、深さ約9 mであり、陥没穴の縁はボックスカルバート³がアスファルトを支え、宙に浮いている、いわゆる蝸壺状であった。また、陥没穴内部では崩落が断続的に発生し、複数箇所から水が流れ出ていた。陥没穴斜面からは複数の破損した配管が露出していた。

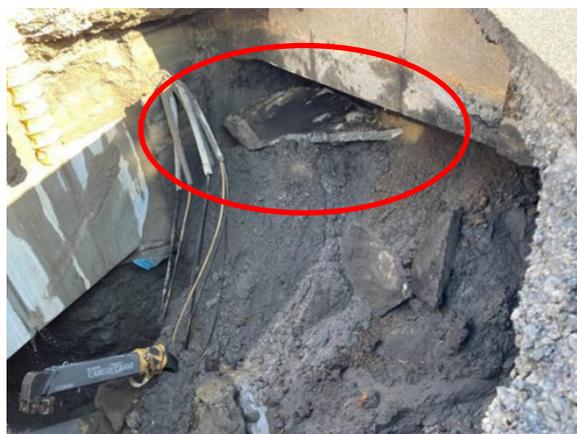
滑り出したコンクリート片

12時41分、キャビン直上の推定2m×3mのコンクリート片が滑り出したため、はしご車のバスケットに緊急退避した。

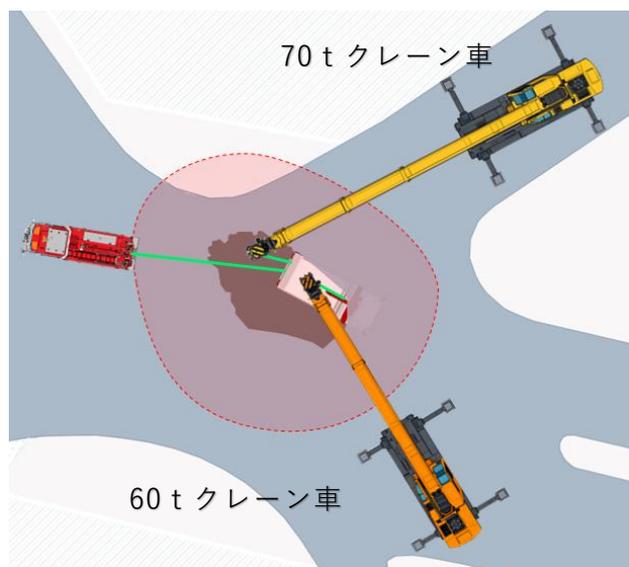
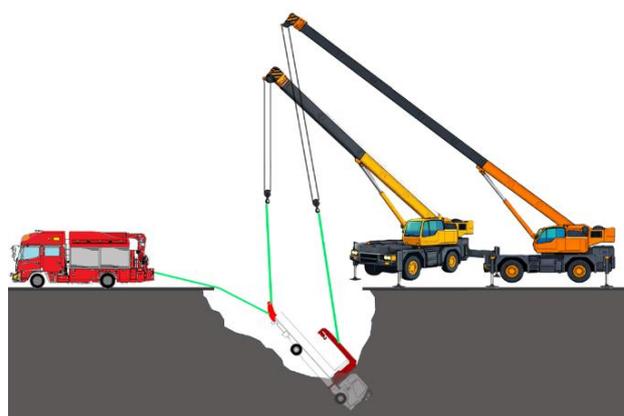
トラック引き出し9回目 イメージ図

20時30分、9回目の引き出し活動中、70tクレーン車親フックで引き上げていたワイヤーロープ2本が破断した。なお、トラックは土砂等

に埋もれたまま動いておらず、60 t クレーン車及び草加救助1 リアウインチへの荷重の変化も確認されていない。

20時30分頃、上記の引き出し活動中にトラックラダーフレームに取り付け、70tクレーン車で吊り上げていたワイヤロープ2本が破断した。

この時の荷重は記録には残っていないが、クレーン車のオペレーターが計器で確認を行っており、安全荷重³⁵以上、破断荷重³⁶未満であった。

重1.6 t、破断荷重9.85 t。購入年は不明だが、月1回以上の点検を行っていた。破断した箇所はワイヤーロープの中間部分であった。

ワイヤーロープ破断時、トラックは土砂等に埋もれたまま動いていない。破断の瞬間、同時に別のワイヤーロープでトラックを引いていた60 tクレーン車及び救助工作車に負荷がかかる等の影響は確認されていない。

使用していた鋼鉄製のワイヤーロープは新品ではなかったが、法定の耐用年数は明確に定められておらず、月1回以上の点検を行っていた。上記状況から使用したワイヤーロープ自体に大きな欠陥があったとは考えにくい。

委員会においてトラックラダーフレームへの取付けを目通しで行ったことが原因ではとの意見があったが、破断した箇所が目通しの交点ではなくワイヤーロープの中間部分であることに鑑みると当該意見のとおりとまでは断言できない。

ワイヤーロープ破断の原因は種々考えられるものの、断定はできない。

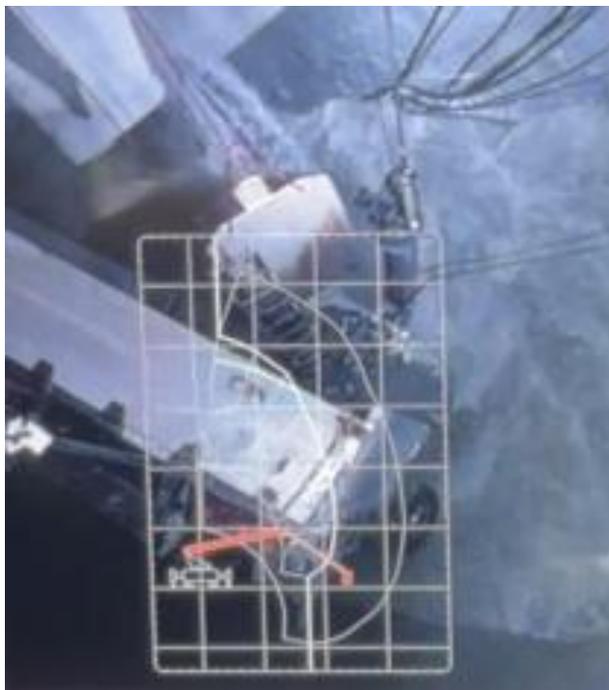
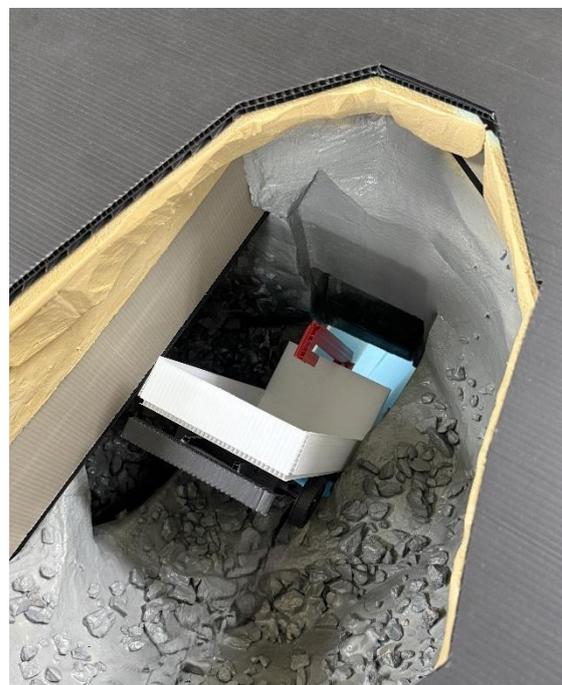
はしご車バスケットカメラで
陥没穴内部を映した写真

0時27分はしご車バスケットに取り付けられたカメラで確認したところ、この現象により、これまで斜めに埋まっていたトラックがキャビンを下にして垂直に変化しているのを確認した。

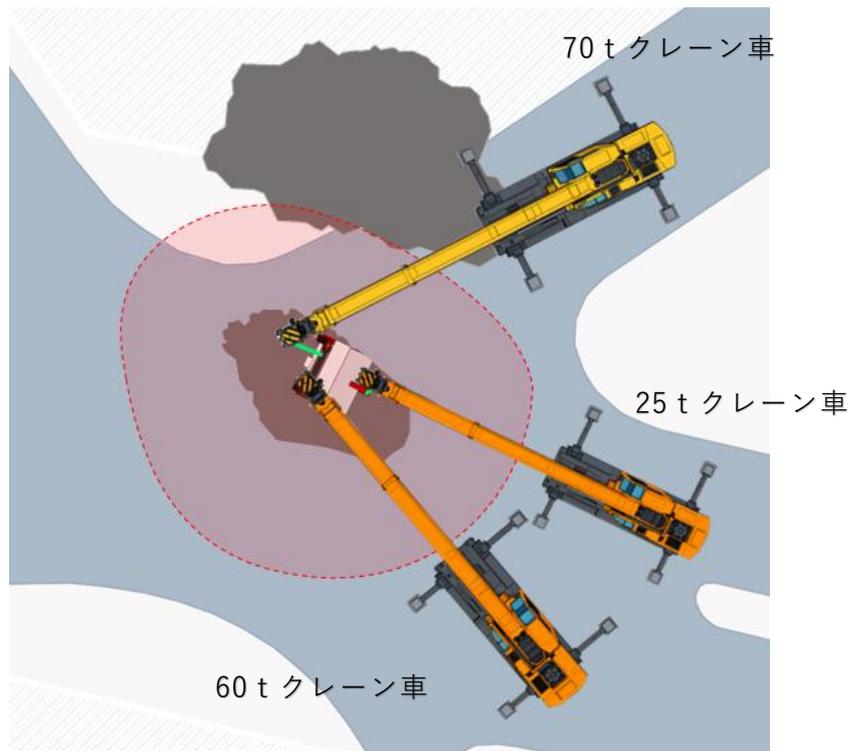
2つ目の陥没穴発生時 イメージ図

直後、陥没穴北東側の飲食店の看板とともに、敷地の一部及び歩道が崩落し、2つ目の陥没穴が発生した。これにより、消防隊員及び全てのクレーン車のオペレーターが緊急退避した。

トラックはクレーン車により宙づりのまま、この陥没により、70 tクレーン車の右前のアウトリガー²⁷は宙に浮いている状態になった。70 tクレーン車の周辺はいつさらに崩落するかわからない状況であり、トラックを一刻も早く降ろす必要があると判断し、方法の協議を行った。

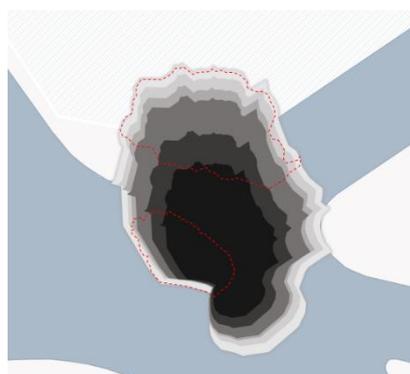
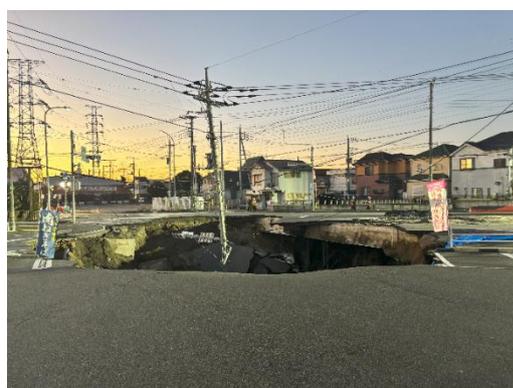
一つになった陥没穴 イメージ図・写真

1月30日2時37分、大規模な崩落が発生。当初の陥没穴と2つ目の陥没穴が一つになり、楕円様の直径約40m、深さ約10mの陥没穴になった。

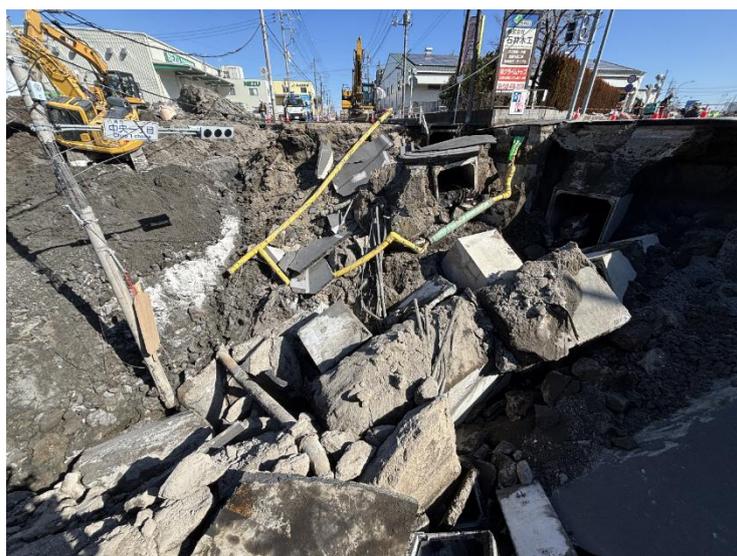
陥没穴内部のがれき

2月2日、埼玉県の現地対策本部会議³⁰において、方針について協議し、2月1日に完成したスロープからの救助活動は行えないため、このスロープを補強しつつ、新たなスロープを造成することとなった。陥没穴内部のがれきを撤去後、キャビンの捜索を実施する方針とした。

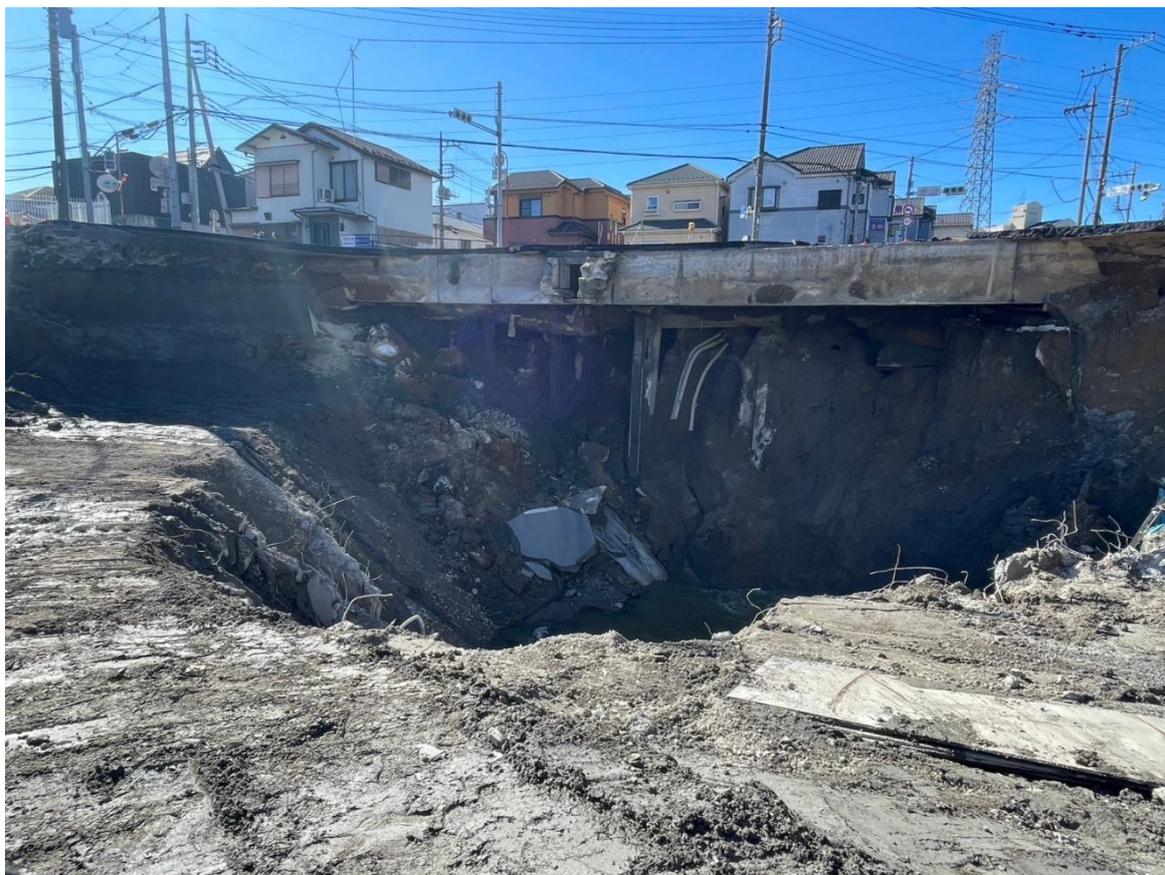
陥没穴のボックスカルバート

2月4日、ボックスカルバートの撓みが大きくなっていたため、重機を含めた救助活動は一時中断した。

さらに、同日、総務省消防庁消防研究センター職員により現場評価が行われ、ボックスカルバートの崩落危険があるとの見解が示されたことを受け、2月5日に予定していた陥没穴内部での活動を見送った。
