八潮市中央一丁目交差点道路陥没救助事案に関する検討委員会 委員等名簿

事実関係の時系列

陥没穴状況写真

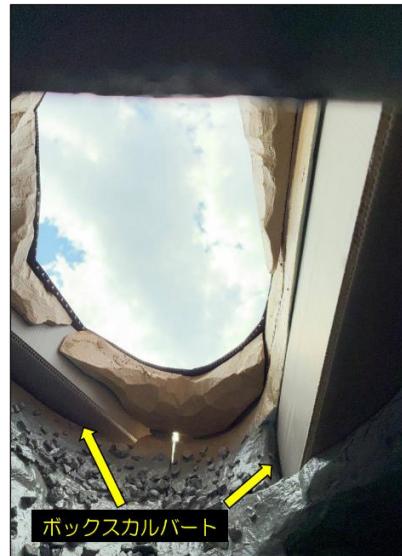
陥没穴内部から地上を見た状況

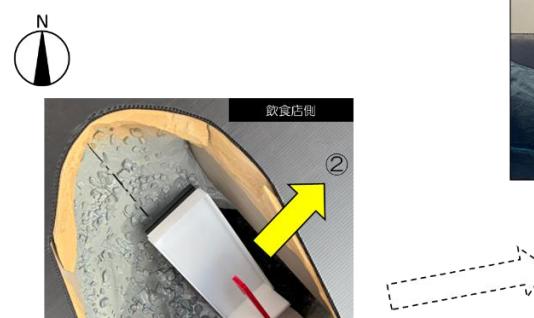
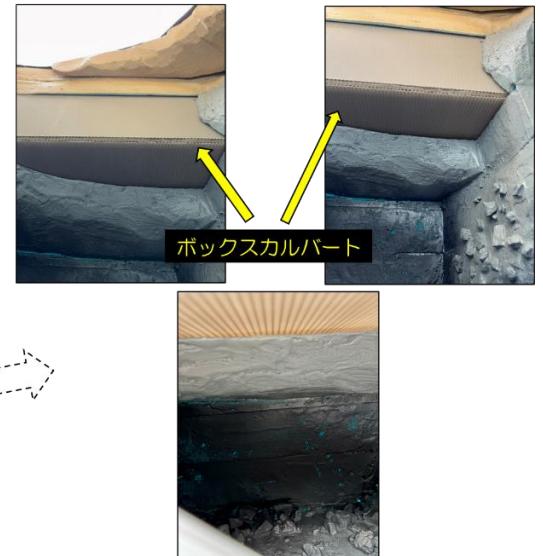
陥没穴内部から地上を見た状況

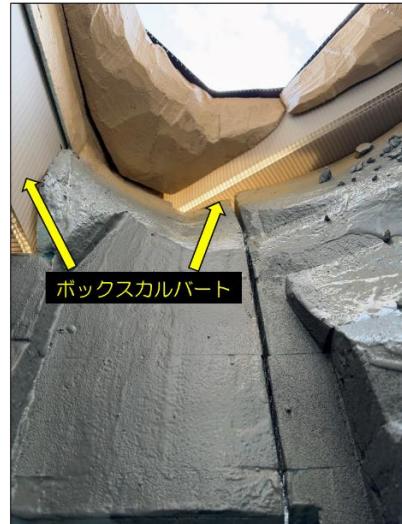
陥没穴内部から地上を見た状況

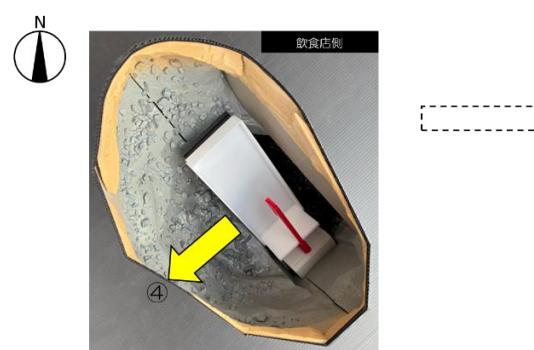
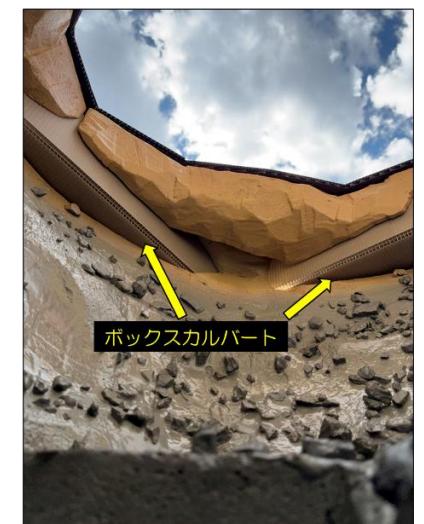
陥没穴内部から地上を見た状況

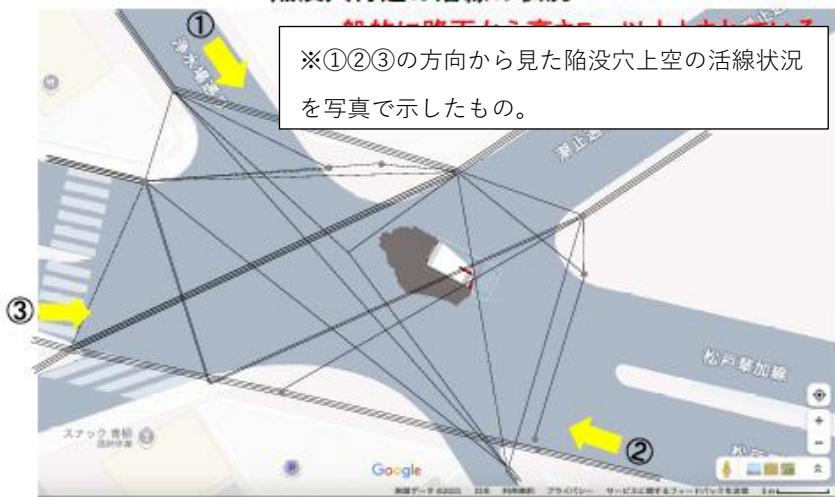
陥没穴付近の活線の状況
