八潮市中央一丁目交差点
道路陥没救助事案に関する検討委員会
最終報告書

令和8年3月

八潮市中央一丁目交差点道路陥没救助事案に関する検討委員会

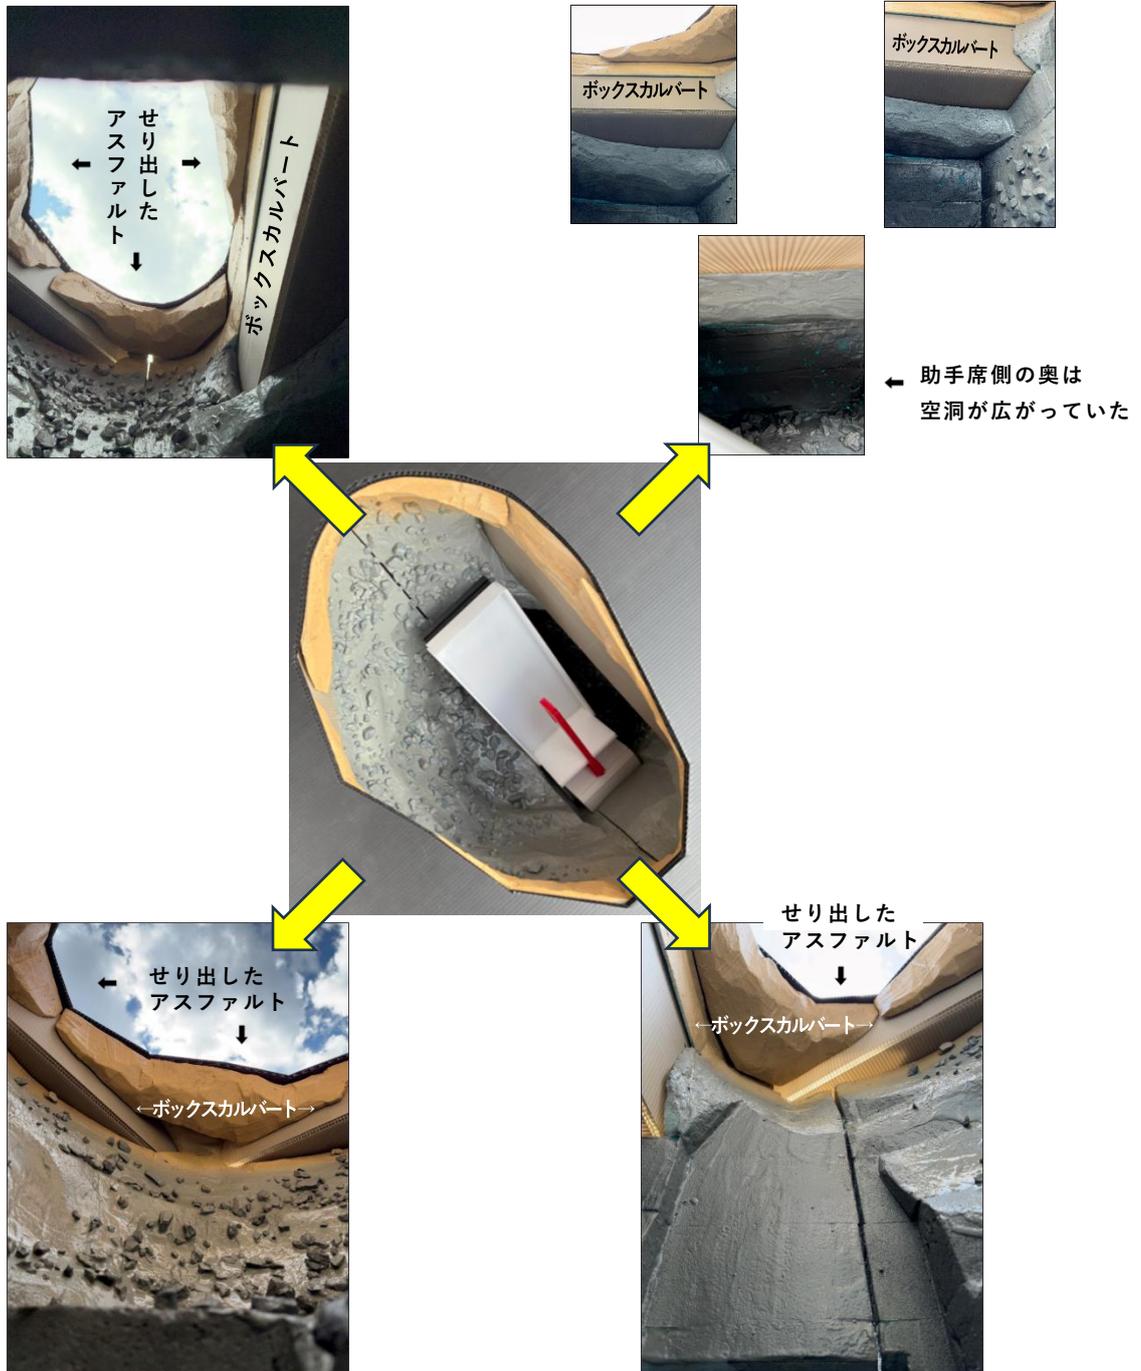
陥没穴内部から見た状況のイメージ（1/20 模型を使用）

G Lからの状況評価を実施、陥没穴の大きさは直径約10 m、深さ約9 mであり、陥没穴の縁はボックスカルバート³がアスファルトを支え、宙に浮いている、いわゆる蝸壺状であった。また、陥没穴内部では崩落が断続的に発生し、複数箇所から水が流れ出ていた。陥没穴斜面からは複数の破損した配管が露出していた。

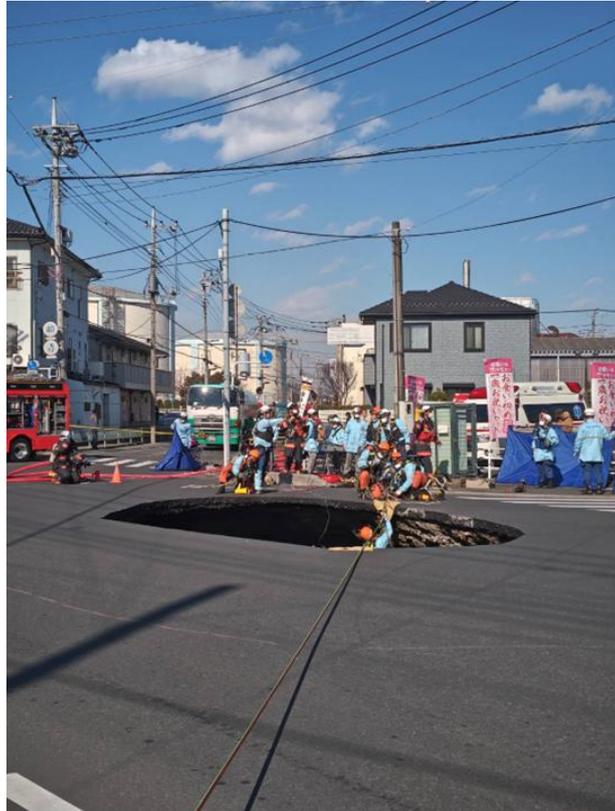
中州救助法

中州救助法での進入に当たり、トラック荷台後方部分は陥没穴のほぼ中心の直下に位置していることから、他の場所と比較して崩落によるリスクが少ないと判断し、降下場所として指定した。

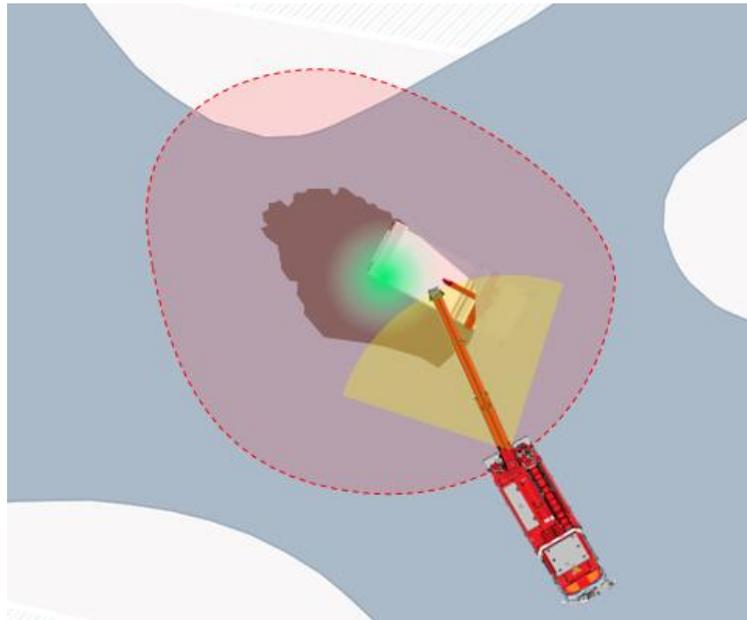
クレーンでの隊員吊り下げによる活動 イメージ図

穴の縁から5 mの位置まで近づけて、クレーン操作を行った。クレーンで吊り下げられた隊員がトラック荷台部分に到着する直前に、崩落物が隊員2名に直撃し、負傷した。医療機関を受診した結果、2名とも軽症の診断であったが、1名は後日精密検査を行い、重症と診断され、入院した。

隊員の受傷を受け、さらなる安全への配慮が必要と判断、これ以降の陥没穴内部への進入は、屈折式はしご車⁸のバスケットを陥没穴内部にできるだけ近づけ、バスケットからかぎ付はしごを陥没穴中心部直下に設定して進入することとし、八潮はしご1（以下「はしご車」という。）の増隊要請を行った。

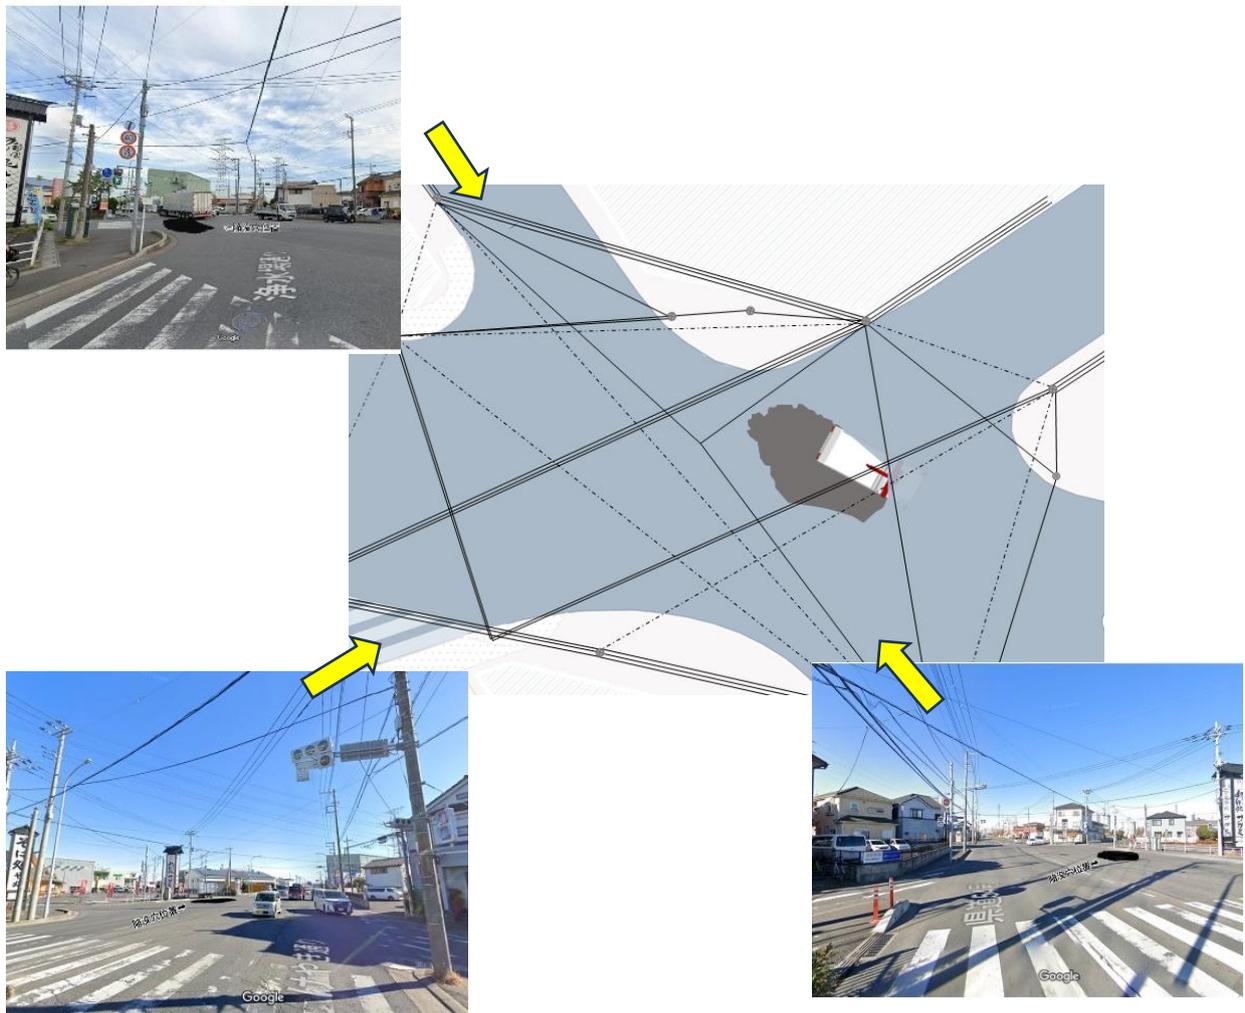
陥没穴上空の活線イメージ図

たが、ヘリコプターによる引き上げについてはクレーン車に比べ能力が低いことに加え、陥没穴上空の活線が障害となること及びダウンウォッシュ¹¹等による二次災害の危険性が高いこと、消防機関の保有するクレーン車については、トラックを引き出せるほどの定格総荷重¹²の大きいクレーン車はいずれの消防機関でも保有していないことから、協議の結果、自衛隊及び他の消防機関への応援要請は行わず、民間企業のクレーン車を要請することを決定した。

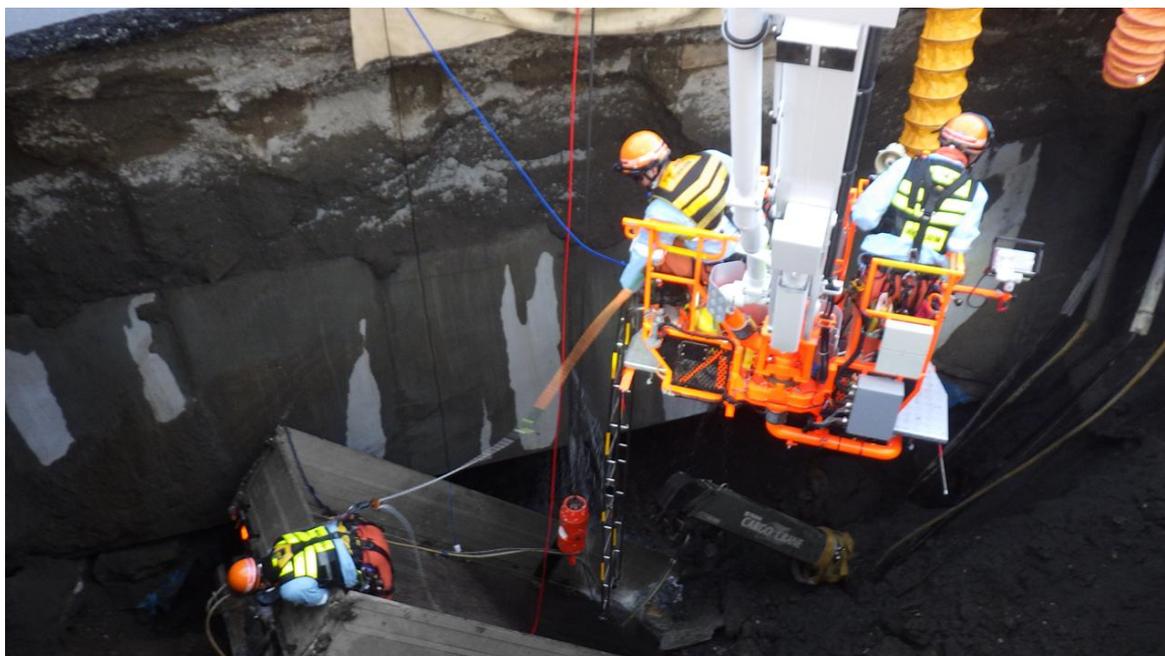
ワイヤーロープ取付作業

なお、ワイヤーロープ取付方法として半掛け¹⁶の方が強度は上がるが、取付時間及び取付時における安全管理等を考慮し、目通しを選択した。

委員会においてトラックラダーフレームへの取付けを目通しで行ったことが原因ではとの意見があったが、破断した箇所が目通しの交点ではなくワイヤーロープの中間部分であることに鑑みると当該意見のとおりとまでは断言できない。

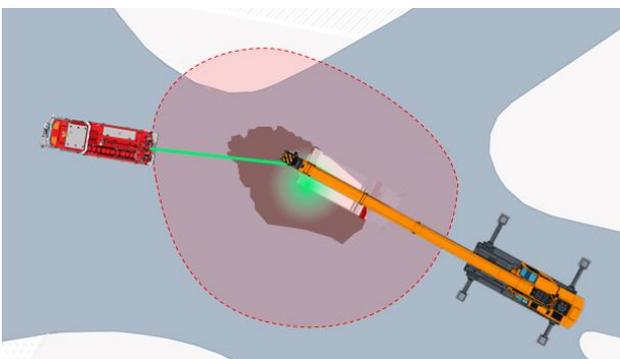
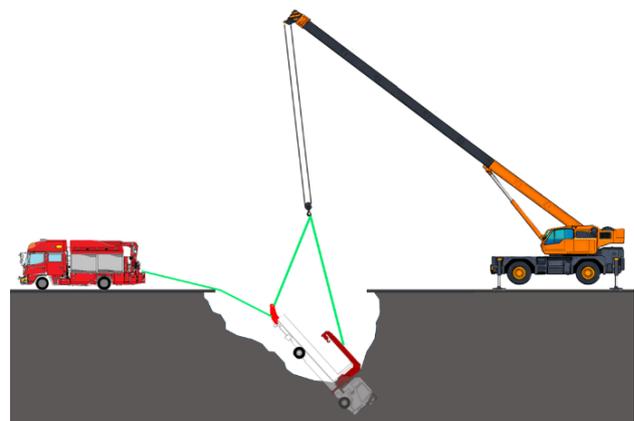
トラック引き出し 7回目 イメージ図
(25 t クレーン車、草加救助1 (リアウインチ) による活動)

17時43分、草加救助1のリアウインチのフックをトラックに取り付けたワイヤーロープに設定した後、25 t クレーン車及び草加救助1で7回目の引き出し活動を実施したが、トラックは動かなかった。

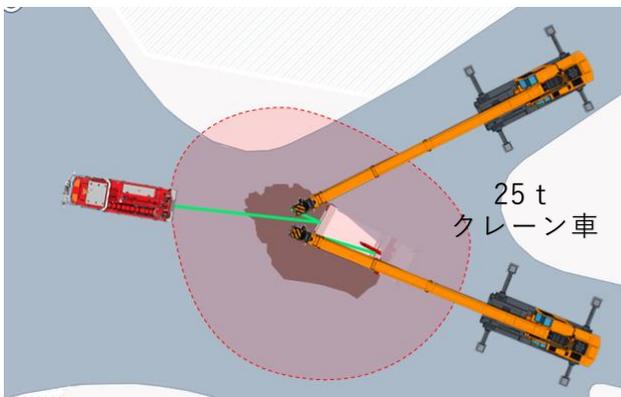
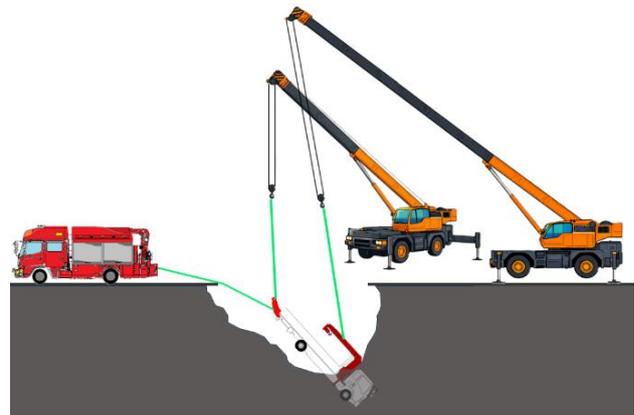
(25tクレーン車2台、草加救助1 (リアウインチ) による活動)

18時28分、陥没穴内部に隊員が進出し、2台目の25tクレーン車の親フックへワイヤーロープを取り付けた後、8回目の引き出し活動を行った。2台の25tクレーン車で各々定格総荷重4t、合計8tに加え、草加救助1のリアウインチで引いたが、トラックは動かなかった。

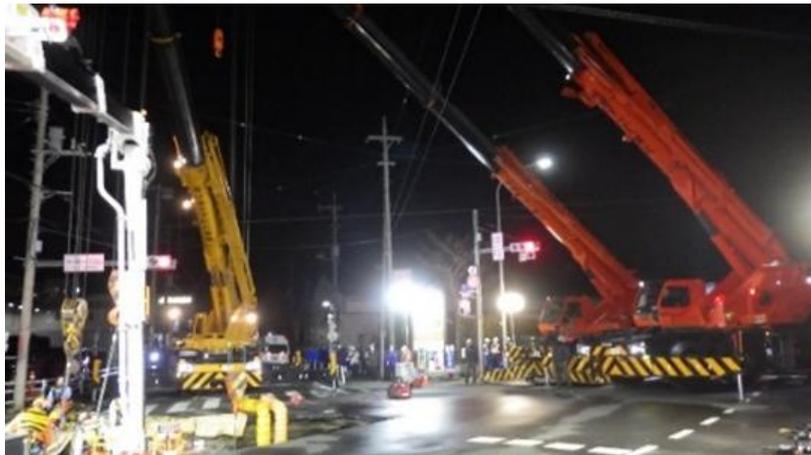
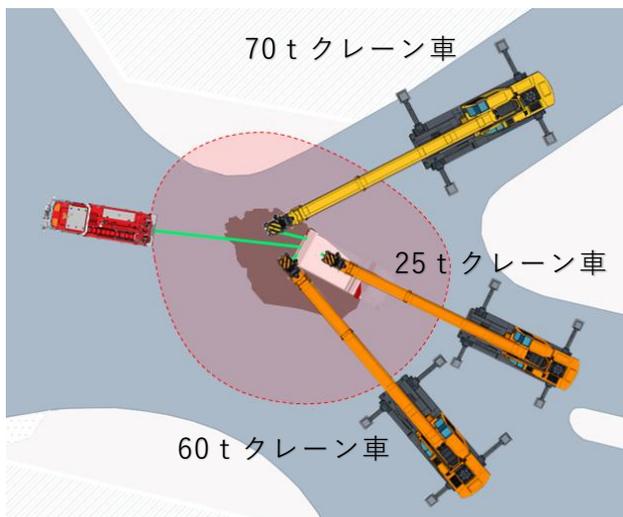
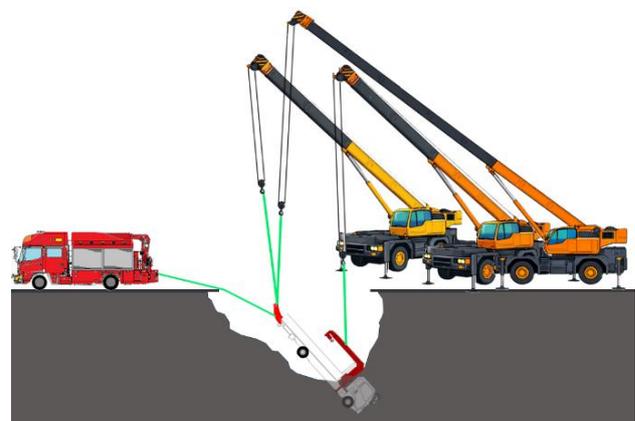
トラック引き出し10回目 写真・イメージ図

計10回の引き出し活動を行ったが、トラックは動かなかったことから、以降の活動について23時35分に現場にいた関係者と協議を行った。
